Modernizacja zabytkowego budynku szkolnego

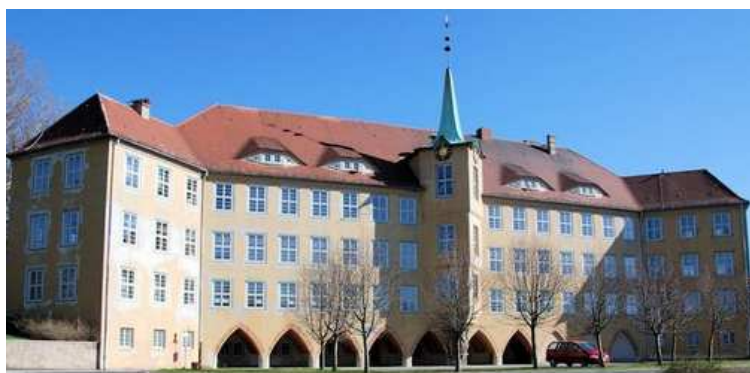
Rys 1. Widok elewacji frontowej budynku [5].

Budynek główny jest czterokondygnacyjny, podpiwniczony, wykonany w technologii tradycyjnej. W przeważającej części ściany zewnętrzne są murowane gr. 48cm, z obustronnym tynkiem wapiennym, o sumarycznej gr. 51cm. Współczynnik przenikania ciepła U ściany wynosi $1,25\text{W/m}^2\text{K}$. Dach wykonano jako wielospadowy o konstrukcji drewnianej. Współczynnik przenikania ciepła stropu nad ostatnią kondygnacją U wynosi $1,52\text{W/m}^2\text{K}$. W budynku zastosowano od strony wschodniej okna drewniane, skrzynkowe o współczynniku przenikania ciepła U wynoszącym $2,4-4,0\text{W/m}^2\text{K}$. Od strony zachodniej okna skrzynkowe zespolone o współczynniku U równym $1,4\text{W/m}^2\text{K}$.

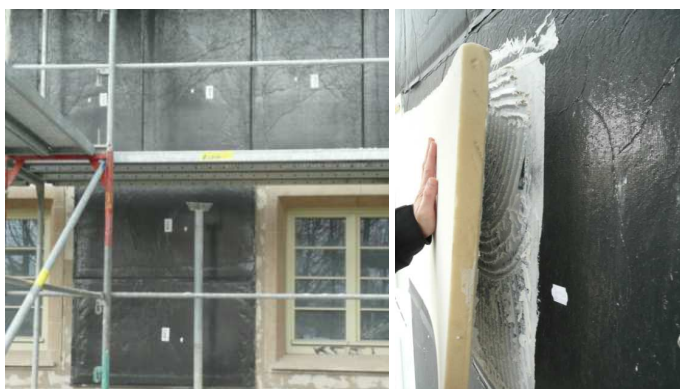
Rys 3. Zabudowanie izolacji próżniowej VIP na ścianie zewnętrznej – widok ogólny.

Rys 4. Mocowanie pianki PUR do izolacji VIP za pomocą systemowego kleju.

Wobec powyższego zdecydowano się na pilotażowy projekt ocieplenia ścian zewnętrznych wykorzystując izolację próżniową (VIP). Zaprojektowano 2 cm warstwę izolacji VIP o współczynniku przewodzenia ciepła $\lambda=0,008$ W/mK, z dodatkową 3 cm izolacją cieplną z pianki PUR o współczynniku przewodzenia ciepła $\lambda=0,035$ W/mK i cienkowiarsztwowym tynkiem zewnętrznym.

przegrodę jako stanowisko badawcze w pomieszczeniu laboratoryjnym Bauhaus-Universität Weimar, na której wykonano badania laboratoryjne. Przeprowadzono także zróżnicowane obliczenia i symulacje komputerowe, dotyczące m. in. wymiany ciepła, wilgoci oraz wentylacji. Zważając na specyfikę materiału oraz m. in. wymogi dotyczące ochrony przeciwpożarowej zastosowana izolacja termiczna VIP była obudowana warstwą folii ochronnej z włókna szklanego. Panele VIP były mocowane do podłoża wyłącznie za pomocą specjalnego systemowego kleju.

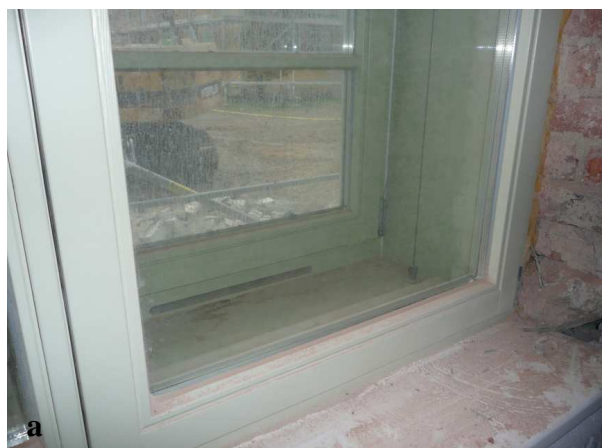
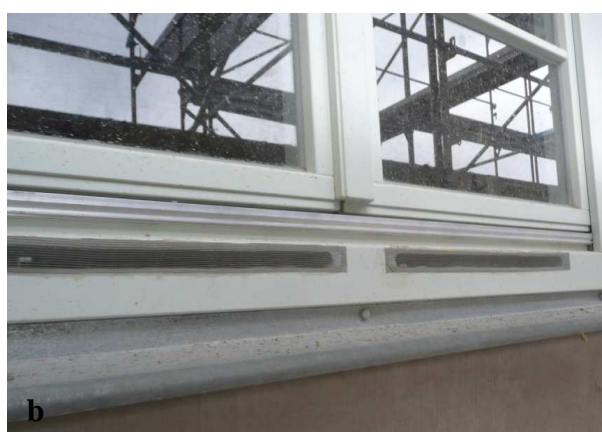
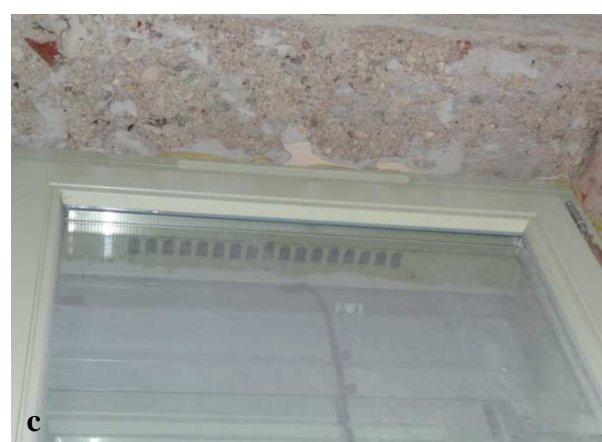
**Rys 5. Okna skrzynkowe ze zintegrowanym nawiewem –
(a,b) widok nawiewu zewnętrznego
(c) widok nawiewu wewnętrznego**

W miejsce istniejących okien drewnianych, zarówno od strony wschodniej jak zachodniej, zastosowano nowe okna skrzynkowe z termoizolacyjnymi zespolonymi wkładami okiennymi oraz zintegrowanym nawiewem powietrza (z niem. Zuluftkastenfenster). Zewnętrzne skrzydła okienne wyposażone są w otwory nawiewne umieszczone na spodzie ramy (dopływ powietrza zewnętrznego do przestrzeni między skrzydłami okiennymi). Wewnętrzne skrzydła okienne posiadają otwory nawiewne zlokalizowane na górze ramy okiennej (nawiew powietrza do budynku z tzw. przestrzeni międzyokiennej). W celu ograniczenia przegrzewania w okresie letnim, w wybranych pomieszczeniach szkolnych zamontowano szyby elektrochromowe (możliwość przyciemnienia pod wpływem impulsu elektrycznego). Poprawa ochrony cieplnej latem została zrealizowana poprzez dodatkowe zastosowanie lamelowych żaluzji umieszczonych w przestrzeni pomiędzy skrzydłami okien skrzynkowych. Dla efektywnego rozwiązania wentylacji pomieszczeń klasowych stworzono, dopasowaną do lokalnych warunków, wentylację hybrydową wykorzystującą okna ze zintegrowanym nawiewem powietrza, wentylację wywiewną oraz system rekuperacji ciepła. Napływające powietrze zewnętrzne ogrzewa się, przepływając przez otwory w przestrzeni pomiędzy skrzydłami okiennymi. Ogrzane powietrze wpływa do pomieszczenia poprzez otwory umieszczone w górnej części wewnętrznego skrzydła okiennego. Dzięki wstępnemu ogrzaniu powietrza jest ono dostarczane powyżej strefy przebywania ludzi, zmniejszając tym samym możliwość wystąpienia nadmiernego przeciągu. System wentylacji jest w pełni zautomatyzowany. W celu poprawy mikroklimatu pomieszczeń mogą zostać włączone dodatkowe wentylatory, zwiększając wymianę powietrza wentylacyjnego (impuls od czujników mierzących stężenie dwutlenku węgla).

Ciekawym rozwiązaniem jest chłodzenie budynku w okresie letnim. Przyjęto rozwiązanie nie wpływające w istotny sposób na wzrost zapotrzebowania energii pierwotnej, wykorzystując tzw. efektywne nocne ochłodzenie. Dzięki zastosowaniu nocnego chłodzenia poprzez zintegrowany system: okna skrzynkowe – kanały wywiewne – automatyka regulująca ilość wywiewanego powietrza, uzyskano możliwość znacznego obniżenia temperatury powietrza w budynku.
